# Plan for oppgradering av tursti Bondhusdalen

Utarbeid november 2023

## 1. Utarbeiding av planen

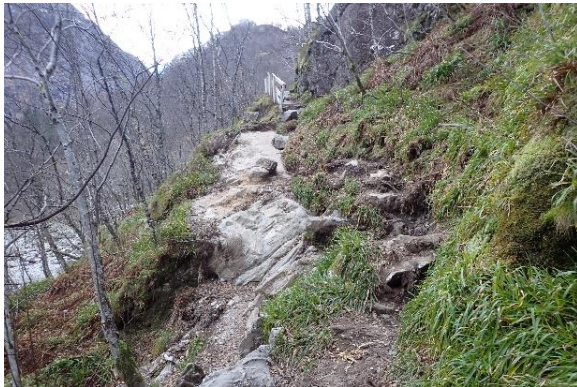
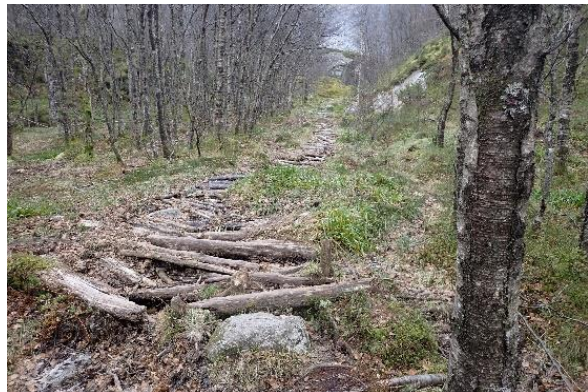
*Her partier frå stien som viser noko av problema, det eine med skråfjell og eroderte massar og det andre vassjuk mark der ein finn stadig nye stitråkk ut frå eksisterande sti.*

Hovudproblema med stien her er for det fyrste ulike bratte parti med eroderte massar ned til nakent berg, eller blokkmark og vassjuk mark/myr der det er vanskeleg å forsere og som ein konsekvens blir det danna parallelle stiar. Dermed foregår ferdselen i ei brei sone, og avtrykket på vegetasjonen blir større. Trerøtter og stein blir eksponert og vegetasjonsdekket slitt av fleire plassar, og utan avbøtande tiltak vil man få stor erosjonsfare i dei brattaste områda.

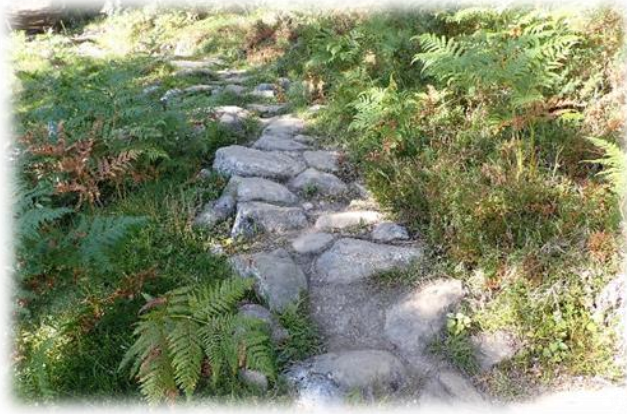
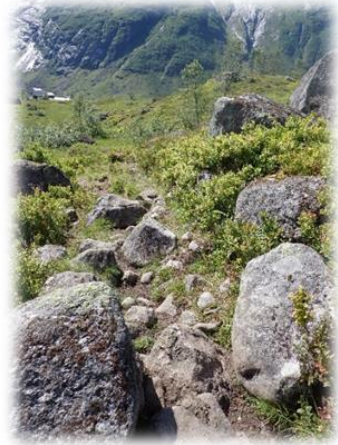
*Steinsett sti, etter tiltak til vestre og før til høgre.*

Steinsett sti nyttast der det er vanskeleg å gå pga. mykje stein i ulike storleik og høgde i stilegemet. Metoden her er å legge innimellom stein av ulik storleik med den flataste sida opp, meir som ein spalta steinsti. Ein steinsti gir ei slitesterk overflate.

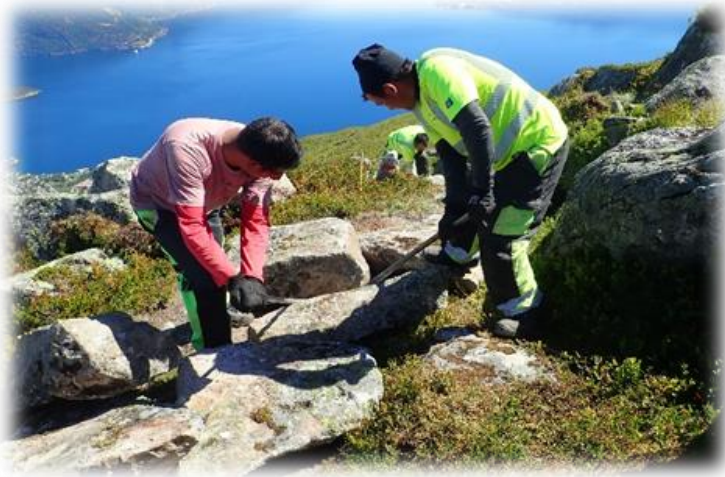
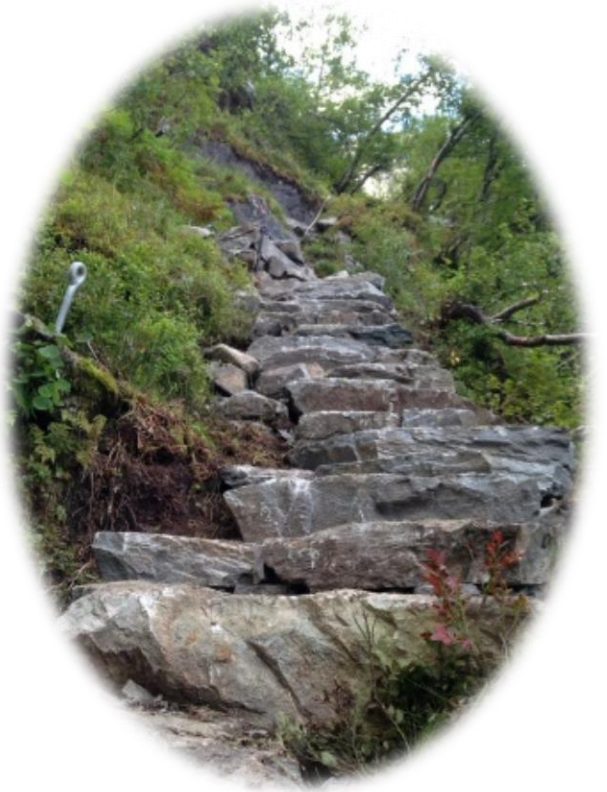
*Eksempel på trapper bygd av Sherpaer.*

Å bygge steintrapp eignar seg best der ein ønskjer å bygge opp slitte stispor som er over 25 grader bratte. Skal du bygge ei steintrapp, er det viktig at du avgrensar trappa til korte parsellar og i kombinasjon med andre tilretteleggingsteknikkar.

Ei steintrapp byggjast med ein grunnstein nest og der ein byggjar seg oppover slik at den ovenforliggjande steinen kviler på den underliggjande. Beste trinnhøgde er maks 15 cm.

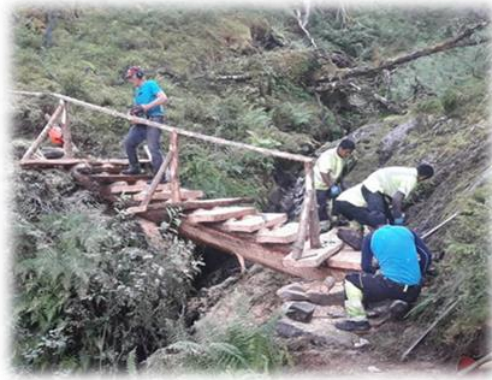
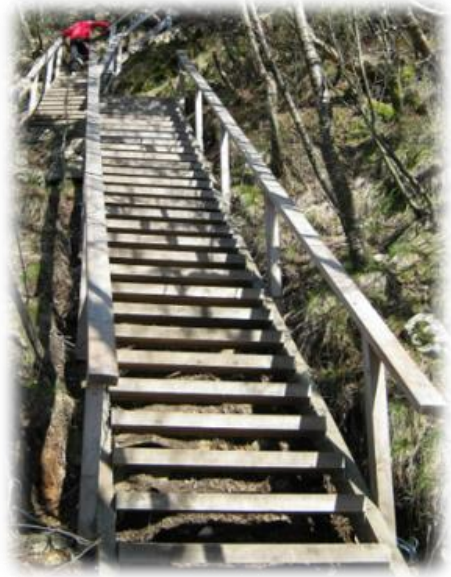
1. Trinn festa på underliggjande plank. Her kan ein kløyve ein rundstokk og sage ut hakk for trinna. (venstre bilde)
2. Trinn festa i vingar. Her fester ein trinna mellom to plankar (eller mellom to halvstokkar) (høgre bilde)

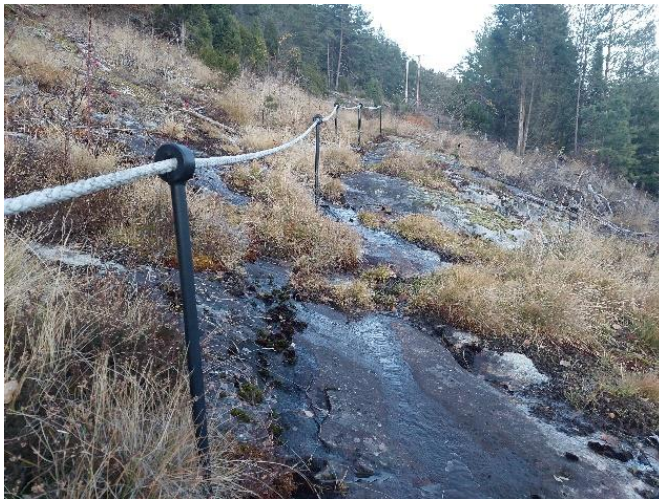
På glatte skråfjell er montering av eit ledetau ein enkel metode. Staurane må då være på oppsida slik at ein lett kan halde seg i tauet om ein skulle gli eller falle.

Ein må få tak i metallstaur med eit øye på toppen (80-100 cm lange) Staurane på bilde blei spesiallaga på Sogneprodukter as.

Tauet bør være minst 20-24 mm tykt.

Tau er best å halde i , men wire kan og nyttas, særleg der det er stort snøpress. Staurane gysast fast i boreholet.

Avstand mellom kvar staur kan være 3-4 meter.

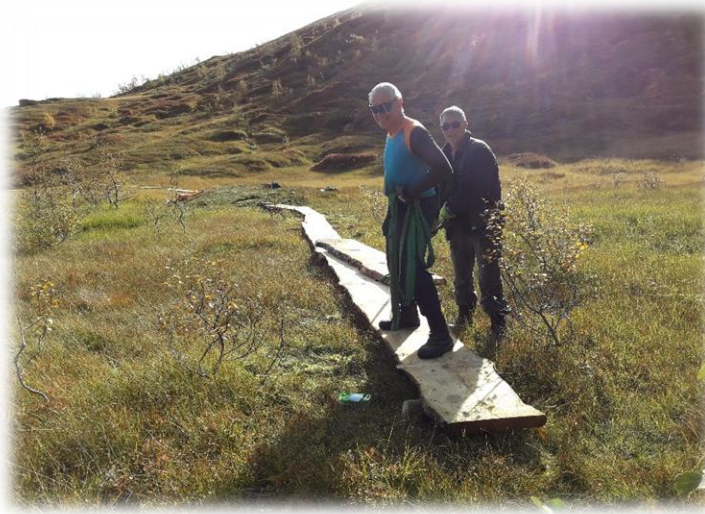
Ein fin ulike typar myr, men ein bør unngå å legge sti på myr som er danna over grunnvannsnivået (Høymyr), då stein eller klopper kan lett synke i myra i ettertid. Gangbaner av treplank er ein god metode. Treplank vil lett bli glatt når det er vått, slik at dei er best egna på flate parti. Men der det er noko stigning kan ein legg noko kortare lengder og med opptrinn. Dimensjonen på planken bør være minst 50 mm, helst 55 mm. Best erfaring har ein med lerk av god

Planken leggjast langsgåande. Plank smalare enn ca. 40 cm leggjast med dobbel breidde. Dei tverrgåande underlaga leggjast med 2 – 2,5 meters avstand. Til underlag er best å nytte einer, men kan og nytte osp så fremt det er tilgjengeleg. Ein har og god erfaring med bjørk så lenge dei kan stå i myra med konstant tilgang på vatn.

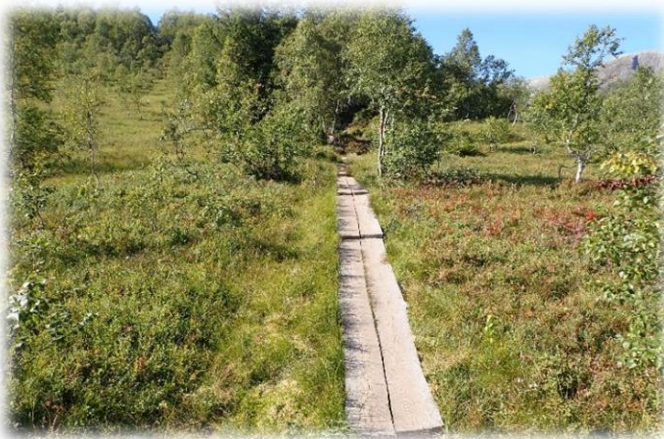
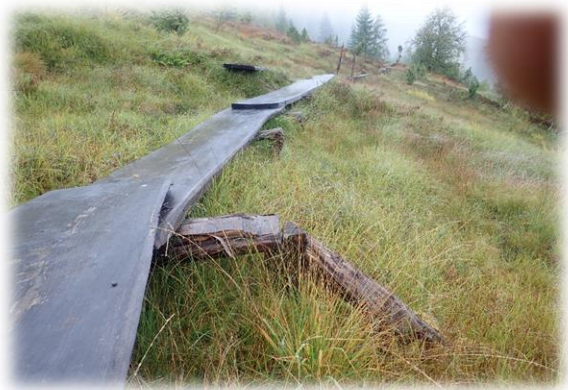
*Ulike gangbaner; Flatt til litt stigning (venstre) og på tvers av ei lise (høgre)*

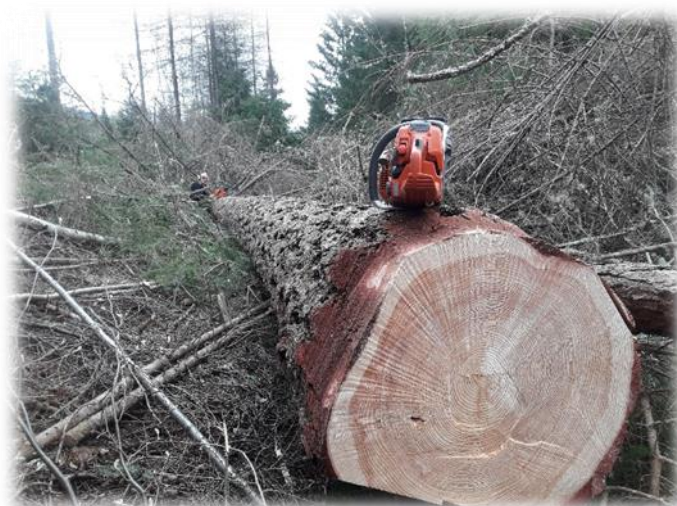
*Eksempel på lerketre som er hogd med formål å bli nytta som plank til gangbaneanlegg og bruar. Kjernevedandelen i lerk er større enn furu, og best er kvalitet når lerketrea er seintvaksen og over 60- 70 år (på bildet 80 år).*

*Det kan være nyttig å ta ein boreprøve med tilvekstbor før ein hogger.*

*Slike dimensjonar er beste å få skåre på ei bandsag som tek stokkar opp til 90 cm. På ei bandsag ligg stokken i ro og sagbladet går vann rett, noko*

*som er ein fordel med krokete tømmer. Furu kan og nyttast, men for å få finne liknande kjernevedandel, må trea normalt ha ein alder på 200 år+, og helst ha utvikla noko naturleg malmning.*

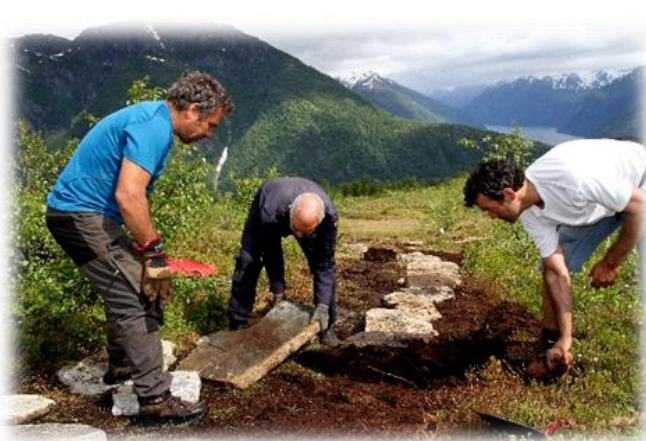
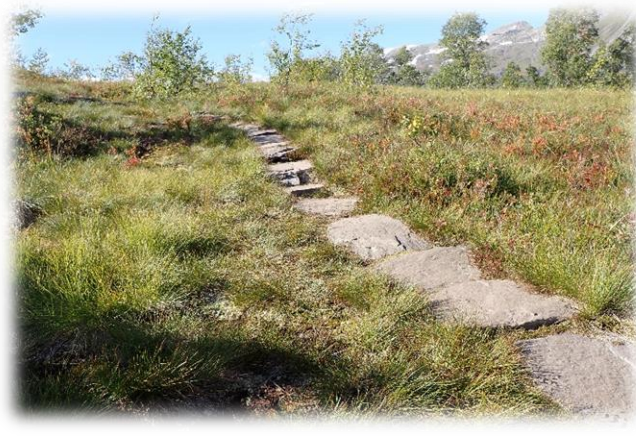
Stegsteinar kan leggjast på 3 ulike måtar.

På flate parti leggjast steinane med passe stegavstand. Desse bør gravast litt ned slik at dei ligg stødig og med eit mellomrom slik at vatn kan løpe fritt. Men i slakt hellande terreng leggjast steinane kant i kant for å unngå at dei sig nedover. I hellande terreng kan ein og legg hellane som ei trapp, slik at kvar helle kviler på den underliggjande hella.

Legging av stegsteinar er og ein god metode, særleg der det er noko helling. Dette er grove steinhellar (villhellar), meir enn 7-8 cm tjukke. Ein må unngå å legge stein på myr med høyt grunnvannsnivå, då stein kan lett sinke ned i myra over tid. Det er ein fordel å grave vekk noko av torva for at steinane blir liggjande stabilt.

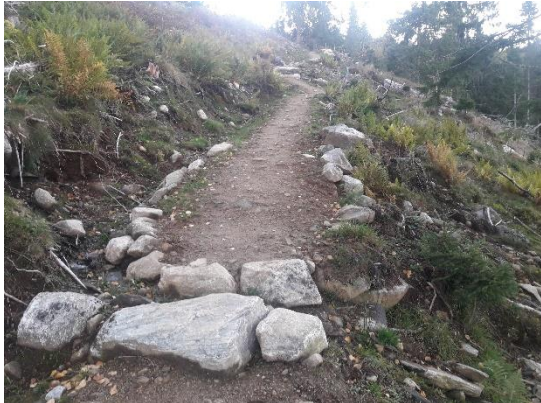
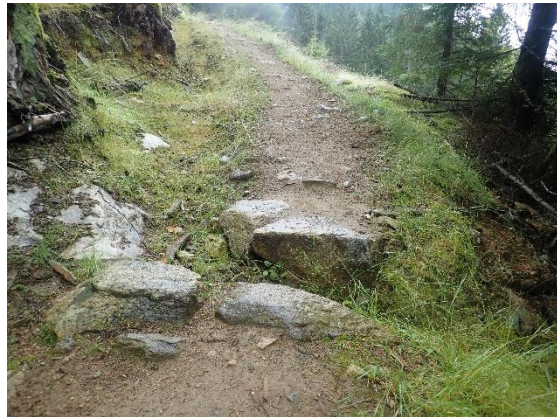
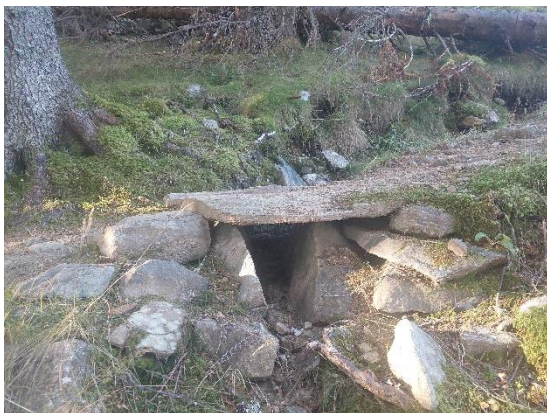
*Open vannrenne på tvers av stien, med steinsetting på begge sider. Ein kan og legge ei stor steinhelle på toppen*

Dette gjer ein best ved å lede vatnet ut i ei djup open renne og på skrå ut av stien (mest mogleg fall på renna slik at den kan være sjølvrenskjande). Ein bør og steinsett begge sidane på renna, både med tanke på erosjon og for at kantane ikkje skal bli trakka ned av turgåande.

Viktig at desse steinane er gravd godt ned. Ein bør og legge botnsteinar som leggjast litt opp mot sidesteinane og hindrer desse i å skil ut. Meir detaljert skildring finn ein på Stiskolen.

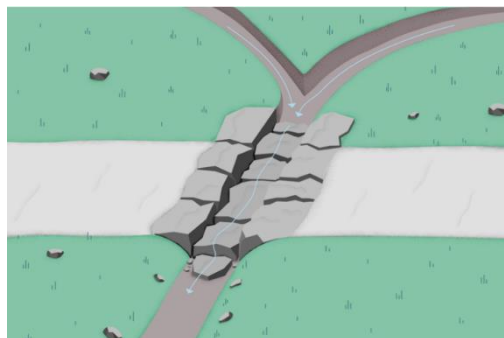
*Skisse frå Stiskolen som viser ei steinsett renne*

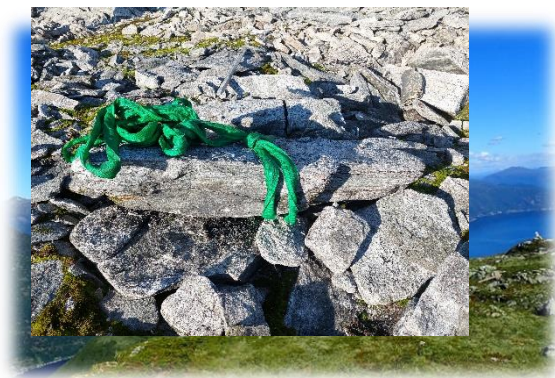
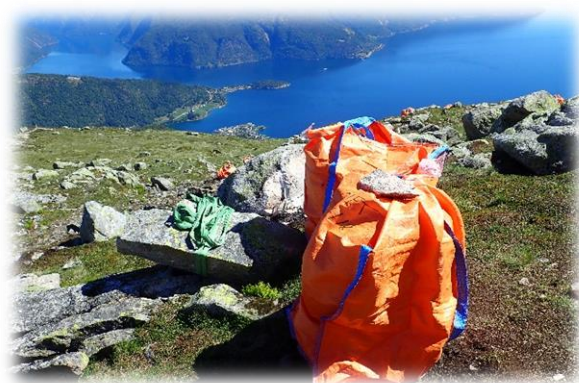
*Helikoptertransport er effektiv både med storsekk og stropping av store steinar*

Steinane leggjast i sekkar (bigbag) godkjent av helikopterselskapet, maks 850 kg pr. hiv.

Til større steinar nyttast stroppar. Helikopterselskapet leverer sjølv sekkar med deira godkjenning.
